# 嘉徳浜の護岸計画を見直すべき理由 — 20のQ&A

嘉徳浜弁護団

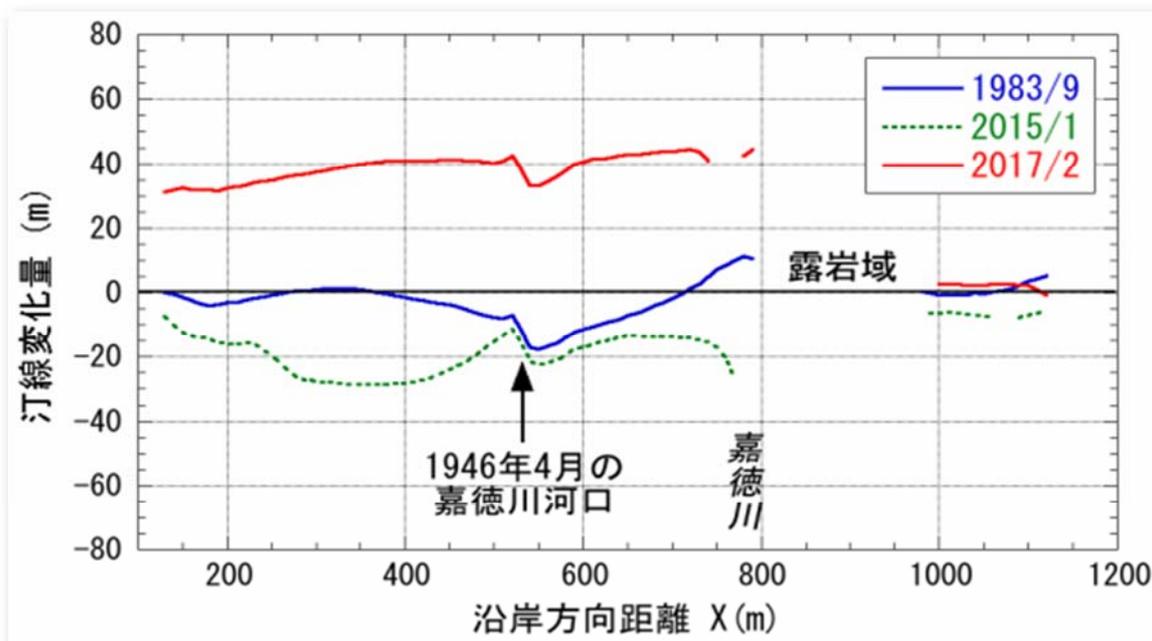
## 汀線変化量の解析結果

航空写真をもとにした汀線変化量の解析結果（航空写真の撮影時刻や潮位なども踏まえて割り出します。）

現在は、「1983年」の時点と比較しても、汀線は大きく前進

- ・ 海岸侵食というのは、砂浜海岸の土砂が減少して汀線（ていせん）が陸側に後退することをいいます。嘉徳浜では、航空写真による長期間の汀線の変化の解析、この間の測量調査の結果などから、汀線の後退は進んでないことが明確に確認されています。嘉徳浜では、侵食は進行していないのです。県の資料ですら、進行しているとはされていません。
- ・ 海岸侵食は、浜や周辺海域の土砂が減ることや、構造物の設置の影響などで起こります。しかし、嘉徳浜（嘉徳湾）では、海岸侵食の原因は全くありません。
- ・ 2014年の台風18号・19号で、砂丘の一部が削られて浜崖ができましたが、これは浜の変動の一過程です。現に、現在は、浜幅が大きく回復しています。

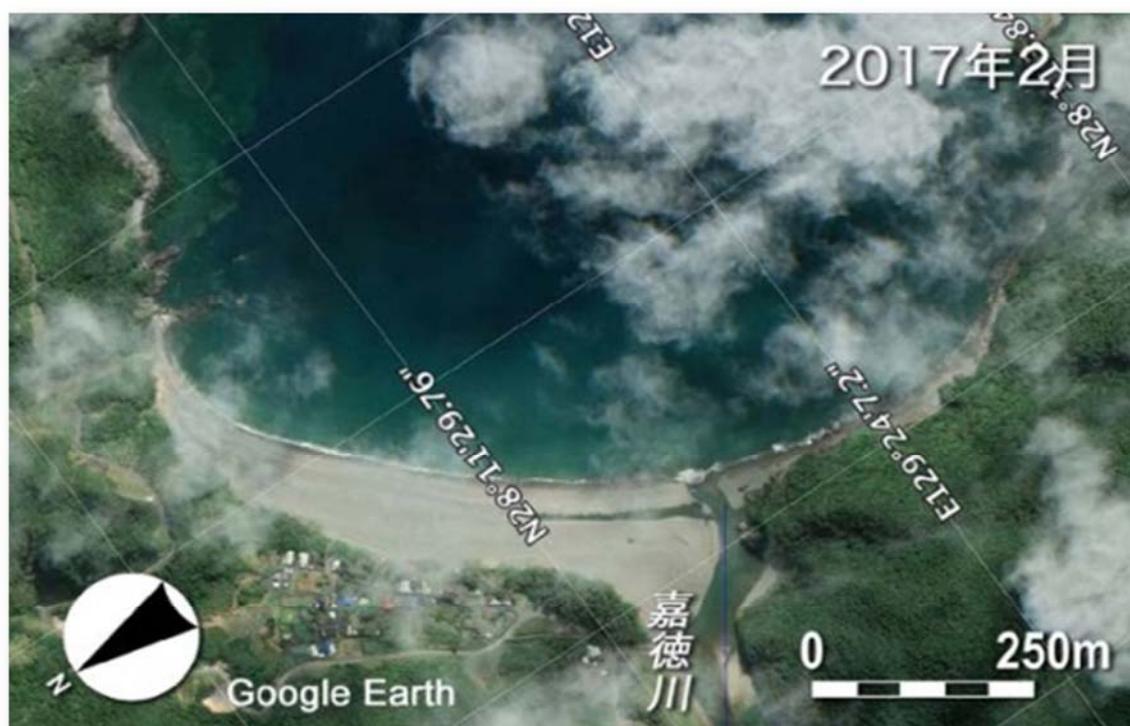
## 2017年の航空写真

2014年以降、浜に砂が戻ってきて、浜幅が広く回復しています。

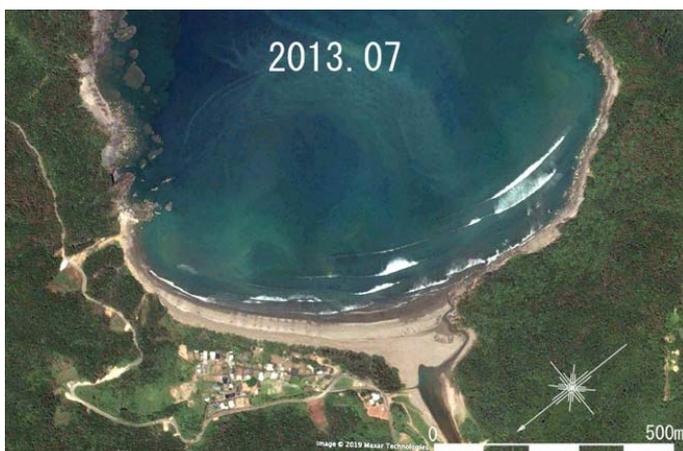
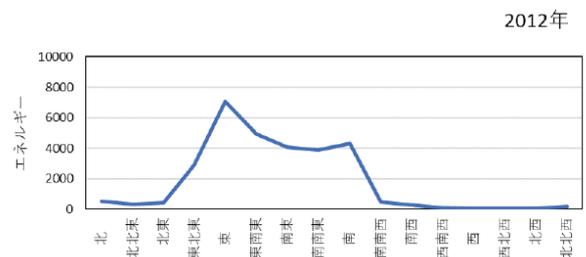
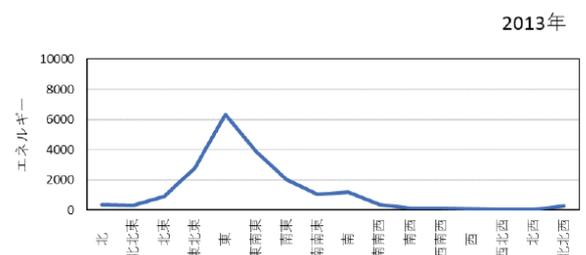
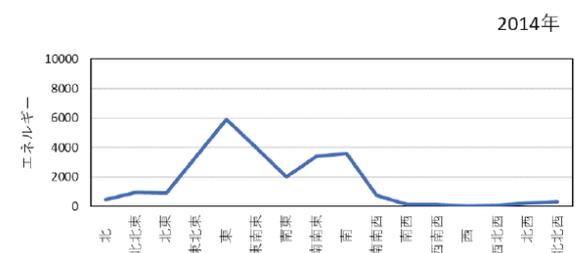
### 2013年当時の砂の分布の偏り

右：波の方向別のエネルギー比較

下：2013年の航空写真  
湾の南側で白波が立っている＝その部分が浅くなっている

- これまでも、嘉徳浜で侵食（波で砂丘の一部が削れること）が起こったことはありました。また、この間の専門家の調査・検討の結果、嘉徳浜は、変動の幅が大きな浜であることが分かりました。
- 2014年の台風が来る前は、浜の中央部の浜幅が狭くなっていました。原因としては、2012年には高波浪が作用して土砂が沖に移動、2013年には波の入射方向が東からの波に偏っており、沖の砂は岸边に戻りつつも、砂は海岸線に沿って南方向へと運ばれる一方、北側の浜は南に砂が運び去られた結果として回復が進まず、浜幅が狭い状態が維持されていたと考えられます。
- このように砂の分布に偏りがあったところに、2014年、嘉徳浜に対して強く波の影響を与える稀な台風が来ました。そのため、浜の中央部で波の力が弱くならず、砂丘の一部が波で削れたものと考えられます。
- このような、嘉徳浜の中央部に波が強く作用し得る状況が生じるのは、非常に珍しいことであることも分かっています。

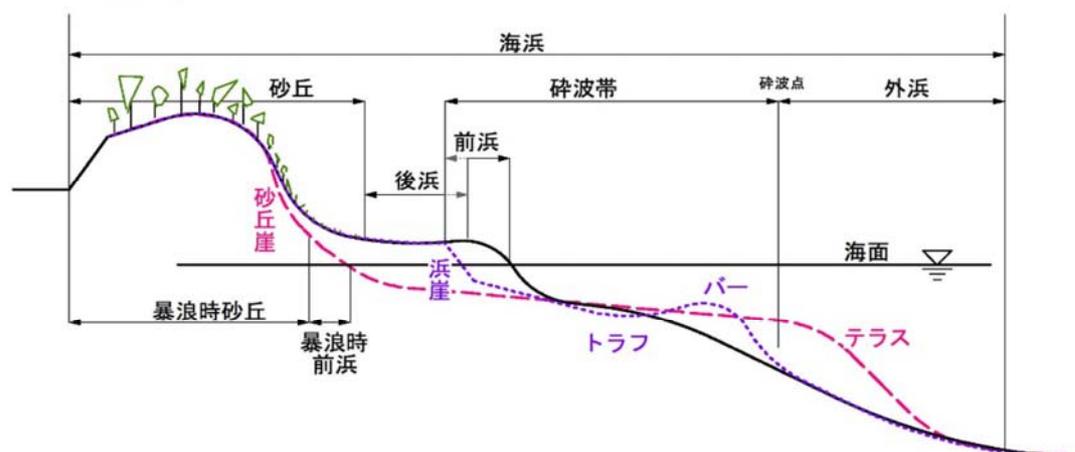
a) 砂丘崖の発生と、後浜の流亡

海岸は、変動し、元に戻ることを繰り返します。  
大きな波にさらされると、砂丘が削られて浜崖（砂丘崖）ができます。砂は海中に移動し、「テラス」（沿岸砂州）を作ります。

海浜過程：砂浜は状況に応じて変形している

- 浜は、高波が来たときなどには、砂丘の砂の一部が海中に移動し、静かなときは波の作用で砂が戻ってくるという変化を繰り返しています。これを「海岸過程」といいます。
- 高波が来た時に、砂丘の一部が削られて浜崖を生じることがありますが、砂は海の中に移動し、沿岸砂州を作り、また波の作用で浜に戻ってきます。浜に戻った砂はいずれ砂丘を形成します。
- 浜の変動の形態や幅は、浜の形状や波の作用によって異なります。専門家の調査・検討の結果、嘉徳浜は、変動の幅が大きな浜であることが分かりました。2014年の台風の際には、その変動が大きく生じました。
- 浜の変動は、短期間の変動や季節変動、長期間の変動がありますが、変動では汀線（海岸線）や浜の形状はいずれ元に戻ります。この点で、汀線が後退していき元に戻らない「海岸侵食」とは異なります。

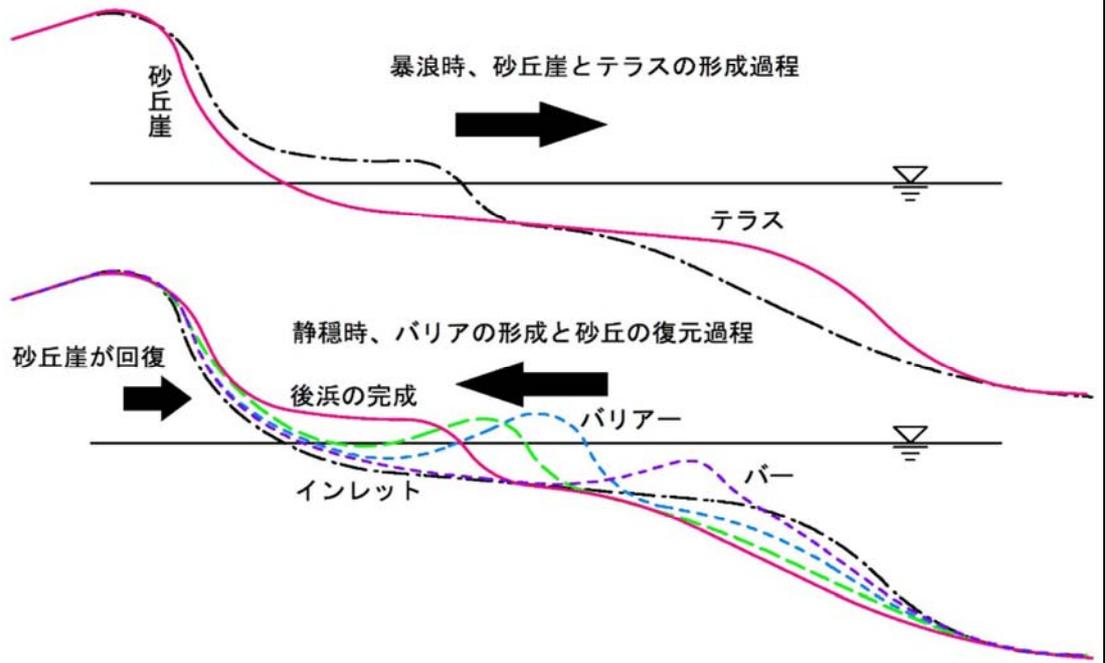
### b) 砂丘崖の回復と、後浜の完成

海中に移動し、「テラス」(沿岸砂州)を形成した砂は、波の作用で地上に少しずつ戻ってきます。これにより、砂丘崖や後浜も回復します。

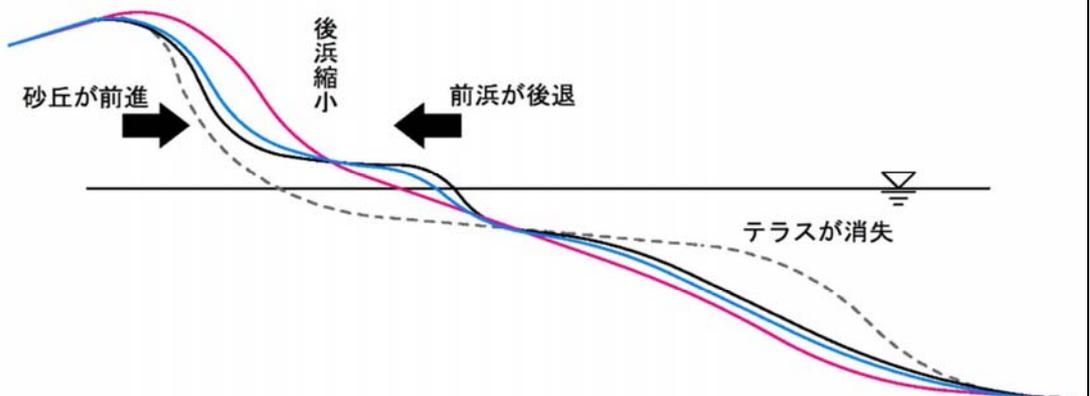
### c) 砂丘発達期と、後浜の縮小

波の作用で地上に少しずつ戻ってきて、後浜を形成していた砂は、風力などで陸側に移動して、砂が溜まり砂丘が発達していきます。

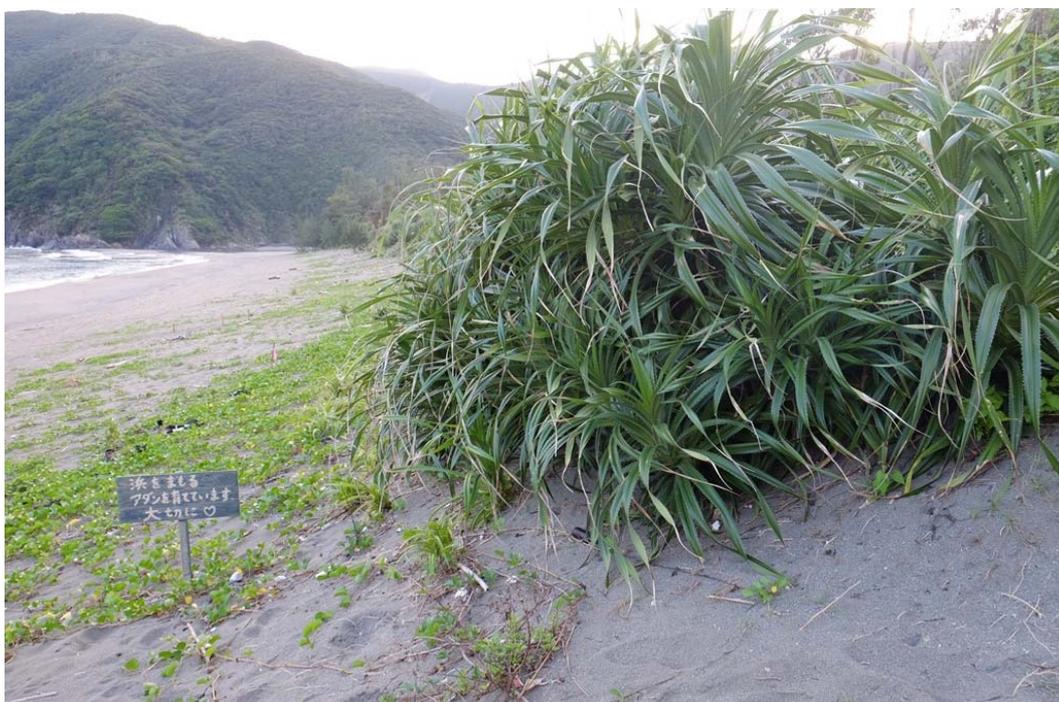
### **アダンの成長と砂丘の拡大（2020年10月3日撮影）**

2015年に植えられたアダンが大きく成長して、砂を溜めて砂丘を大きくしつつあります。

- 先の説明のとおり、浜は形を変えていきます。波が静かなときに、自然の作用で、砂は浜に戻ってきます。現に、2014年以降、大量の砂が浜に戻ってきて広い砂浜を形成しています。
- 砂丘というものは、浜の砂が、海からの風で陸側に移動して堆積することでできあがります。  
アダンなど風や砂の移動を遮る植栽があれば、その根元に飛ばされた砂が溜まっていき、砂丘が大きくなります。台風で削られた砂丘やアダンの林は、もともと、そうしてできたものです。
- 検討委員会でも、砂丘はいずれは元に戻ると説明されていました。
- アダンその他の植栽を植えて、風で飛ばされた砂が早く溜まるようにすることで、砂丘を早く大きくすることができます。
- 現に、2014年の侵食後に植えられたアダンは、どんどん成長し、砂を捕捉して砂丘を作りつつあります。

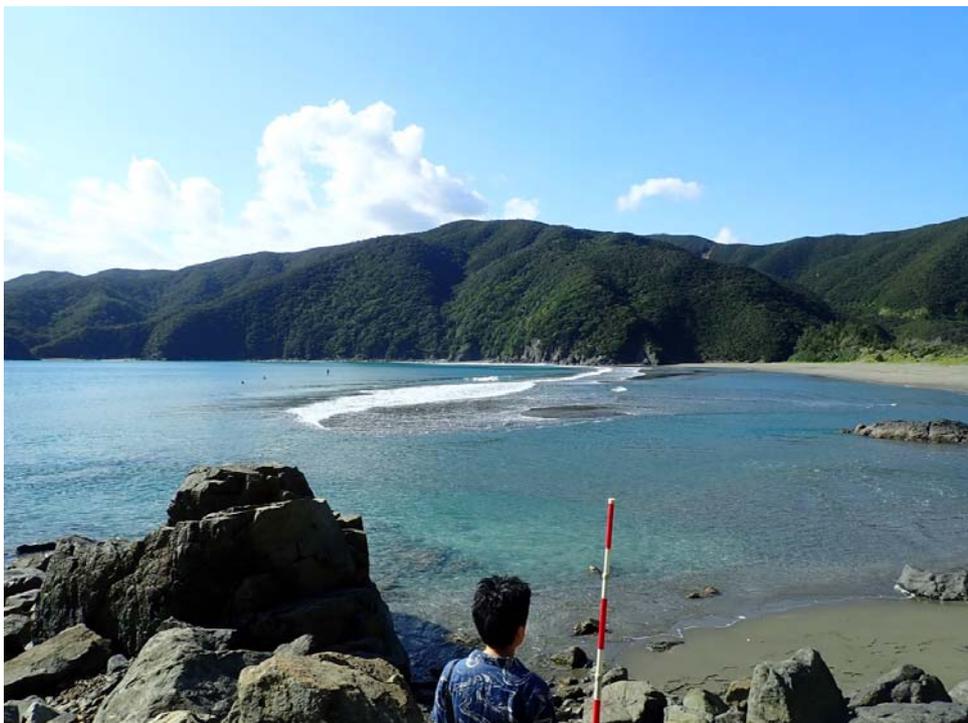
### 嘉徳海岸の沿岸砂州

現在、嘉徳海岸では、広く沿岸砂州が形成されています。沖合で波のエネルギーを弱められ、白波が立っています。

- 高波浪で砂丘の一部が侵食されて浜崖ができ、地上に見えている砂や砂丘が少なくなると、一見、台風が来たときなどの危険が高まっているように見えてしまいます。ところが、実際は必ずしもそうではありません。
- 地上から海中に移動した砂は、「沿岸砂州」（バー、テラス）という海中の砂の台地を形成し、これが、波のエネルギーを弱めます。地上から砂がなくなったということは、海中の砂の量が増えたということです。これが台風が来た時などに波を弱くするので、砂丘が減少したからといって、高波浪による侵食のおそれが高まるわけではありません。
- 嘉徳浜（嘉徳湾）では現在、非常に広い沿岸砂州が形成されています。2020年9月上旬に台風10号が通過した際にも、沿岸砂州により、沖合で波が割れて白波が立っている様子が良く分かります。

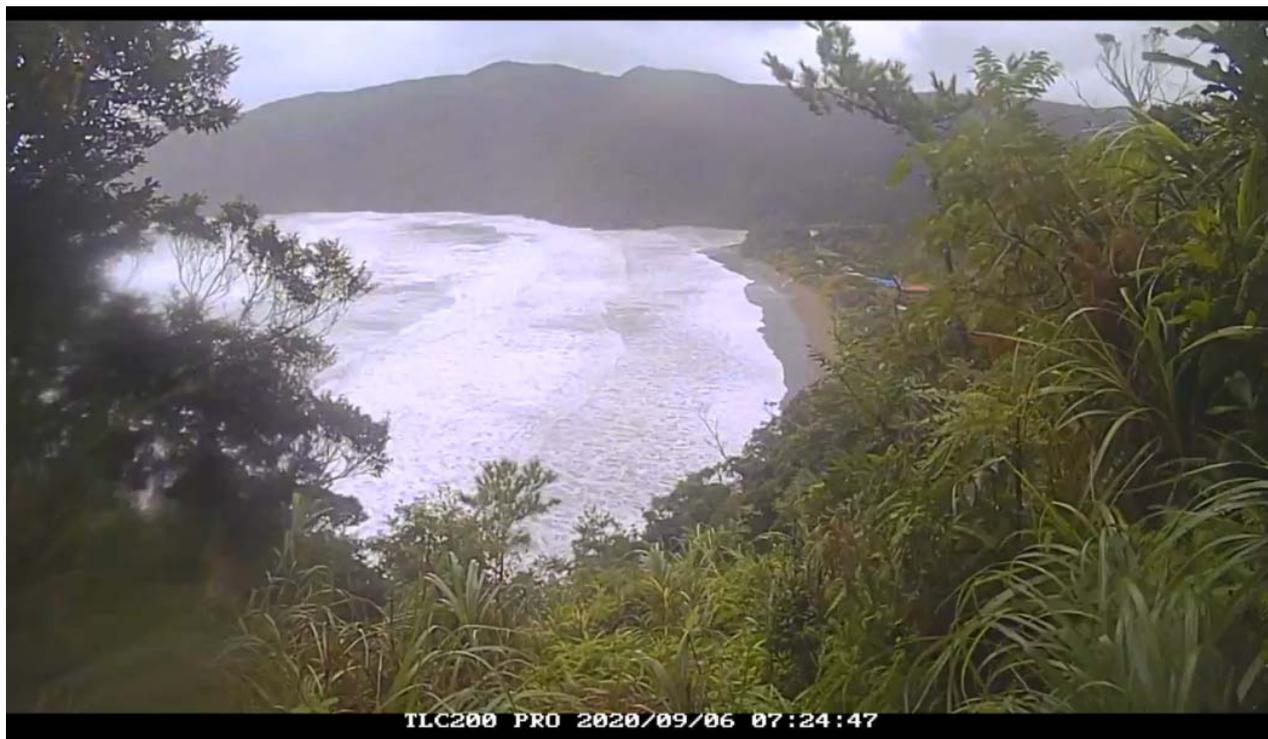
## 2020年9月の台風10号通過時の映像

強い波が来た際も、沖合で波が割れ白波が立っていることが分かります。

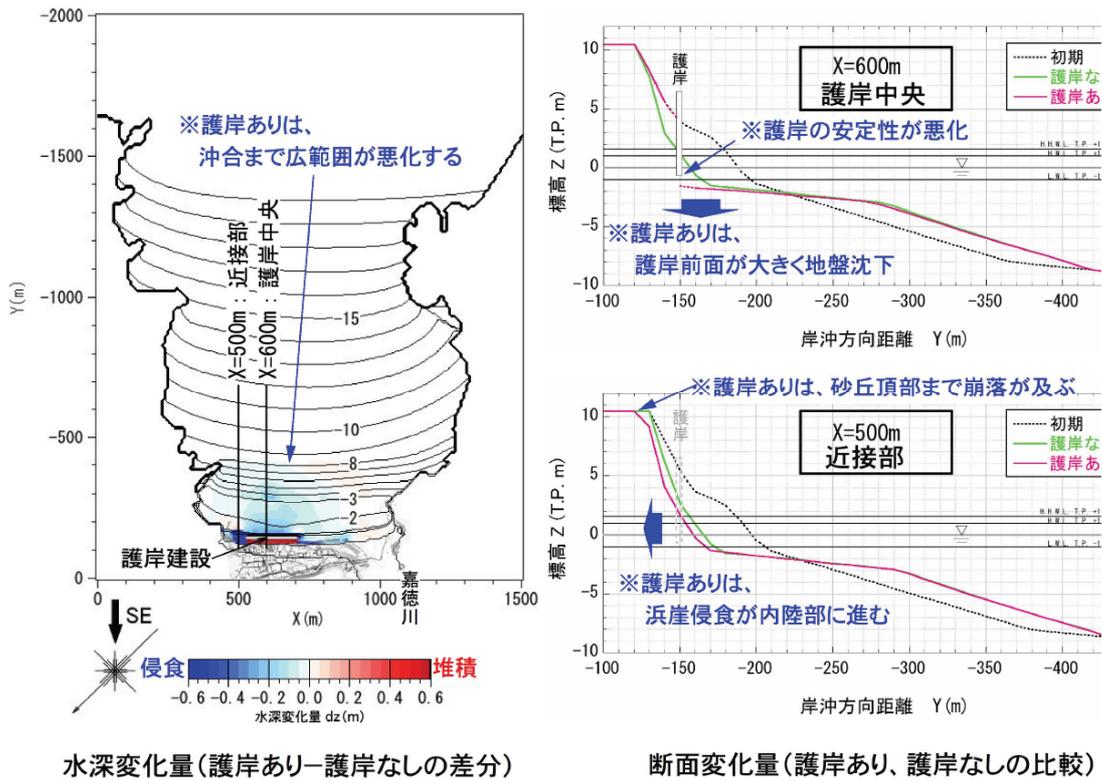
## 護岸ありと護岸なしの比較

- 護岸あり → 護岸前面が大きく地盤沈下、護岸の安全性が悪化  
 → 護岸近接部で侵食が内陸部に進み、砂丘頂部まで崩落

- 砂浜では、構造物が設置されておらず連続性が保たれている状態であれば、台風などで高波が作用しても、砂が移動して波のエネルギーを減少させるので、通常、一部の場所が集中的に侵食を受けることはありません。
- ところが、浜の変動帯、つまり波が直接作用する場所に護岸など固い構造物を作ると、波はそこにぶつかるので、引き波の作用が強く働き、砂が海のほうに持ち去られます。そのため、護岸の前面は砂の量が減少し、地盤面が低下します。
- 加えて、浜の変動帯に護岸など固い構造物を作ると、構造物が固定境界となって砂の流れが不連続になることで、地形が不自然に変形します。特に護岸の両端部は、沿岸方向の砂の流れが不連続になるので、大きな侵食を受けることになります。
- 海岸変形計算で明らかになることですが、県は検討していません。

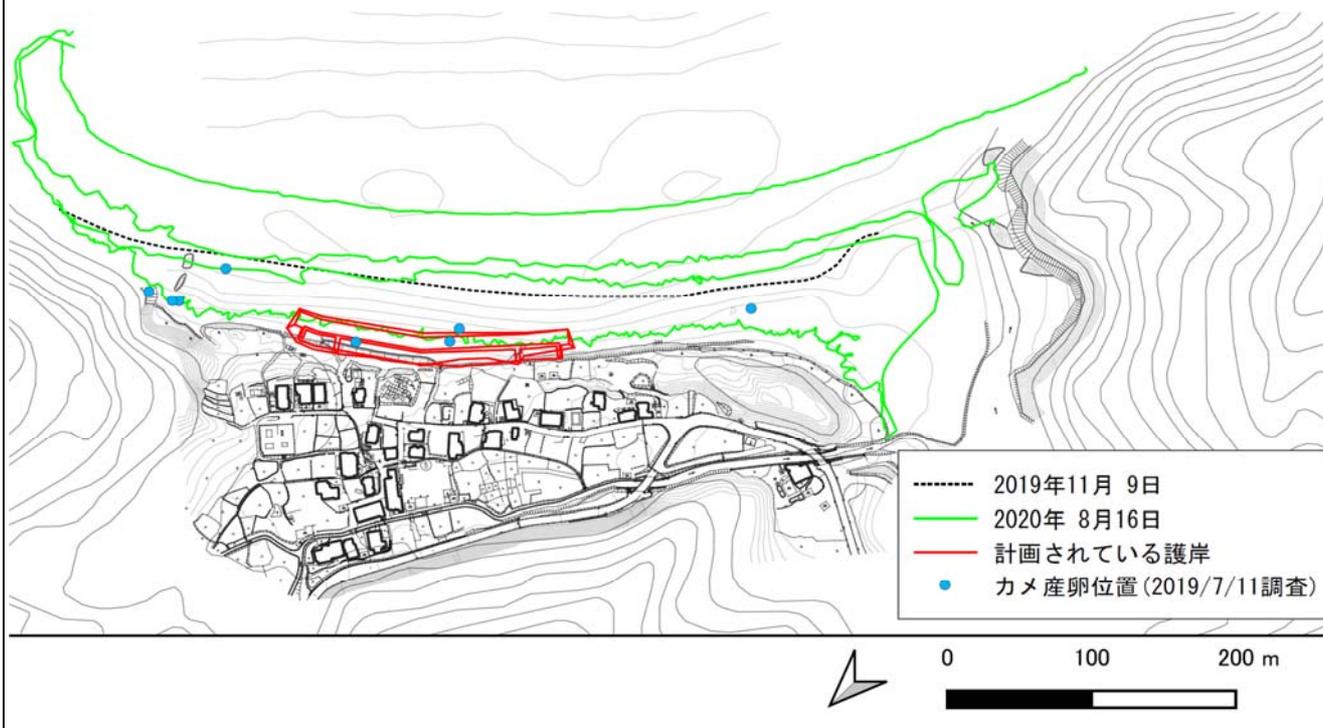
## ウミガメの産卵位置と護岸の設置予定地

2019年のウミガメの産卵位置は、3か所が、護岸の設置位置（付帯するコンクリートブロックや盛砂の位置も含む）に重なっています。

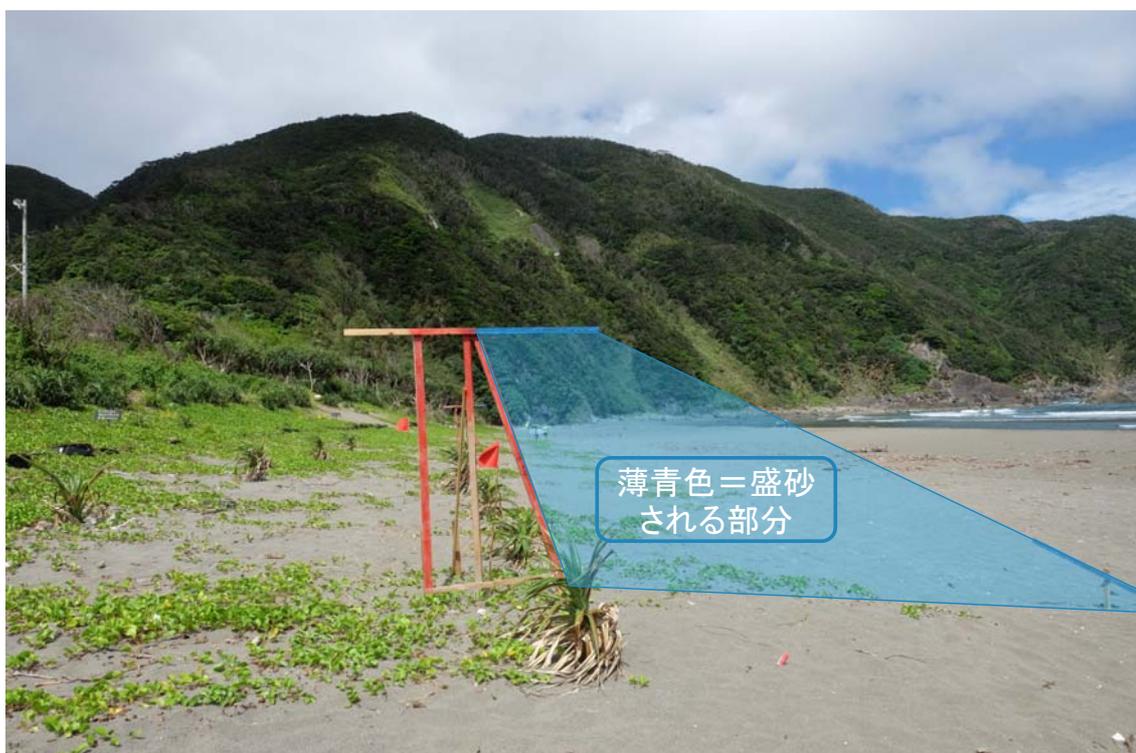
## 護岸が設置される位置

2019年8月、裁判所の現地確認の際に鹿児島県が設置した模型の写真に、盛砂位置を図示。台風の際は、ここまで波が来ており、すぐ削られます。

- 現在計画されている護岸は、台風などが来た際には波が当たる場所に作られています。そのため、護岸を作ってもすぐに、前の砂が流されてなくなってしまいます。
- 以前砂丘とアダンがあったときは、台風などの際も砂が動いて、形を変えてもまたいずれもとに戻っていました。  
しかし、護岸できると、波はそこで跳ね返り、砂も動かないので、護岸がむき出しになってしまうのです。
- 通常、年に数回は襲来する程度の規模の台風で、前の砂がすぐに流されてしまうので、アダンも育つことなく流されてしまいます。したがって、県の説明は、全くの間違いです。
- むき出しの状態になった護岸は、さらなる侵食を招きます。

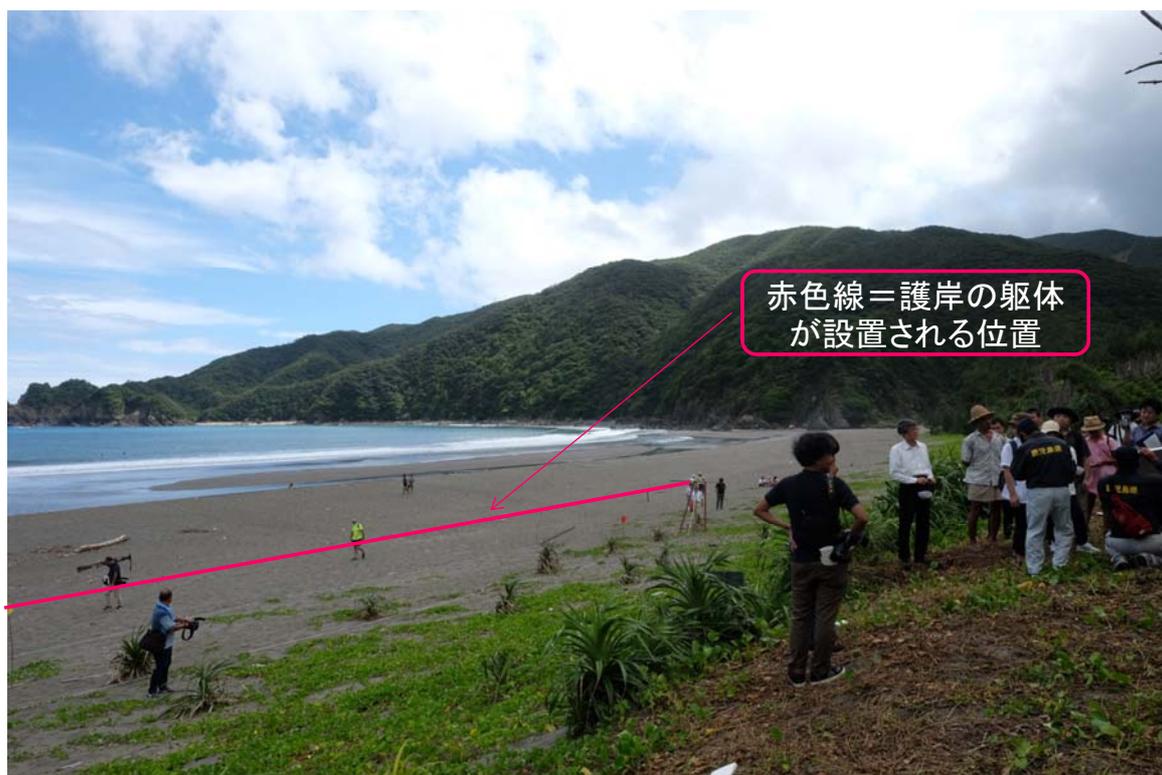
## 護岸が設置される位置

2019年8月、裁判所の現地確認の際の写真に、模型位置を図示

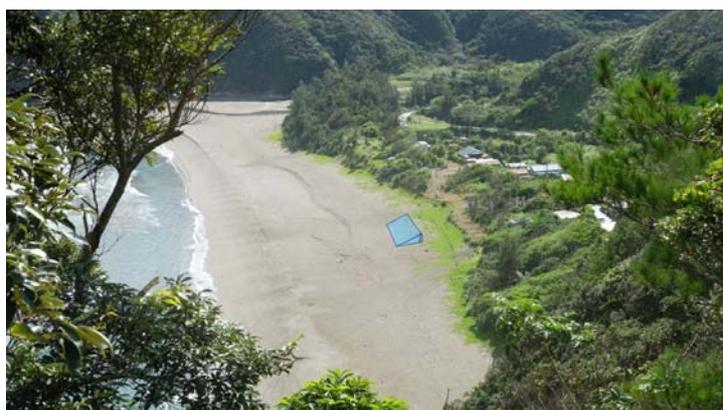
## 台風10号通過時の状況

右：2019年8月、裁判所の現地確認の際の写真  
模型位置を青色、盛砂位置を水色で図示

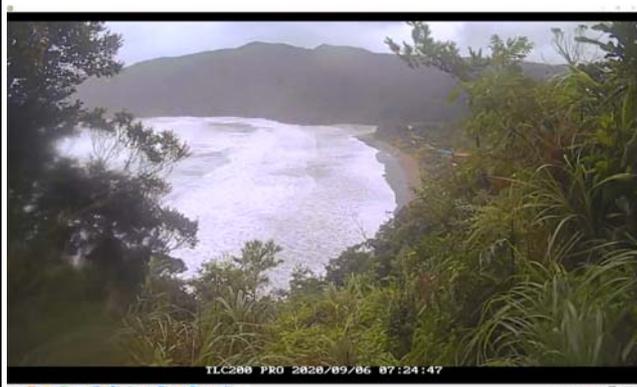
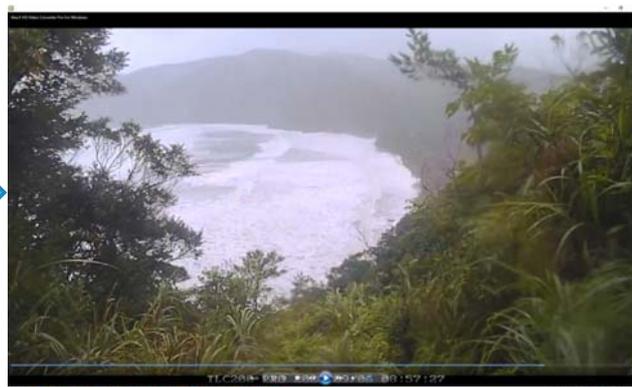
下：2020年9月6日、台風10号通過時のタイムラプス映像  
波は沖で割れているが、護岸設置予定位置まで来ている

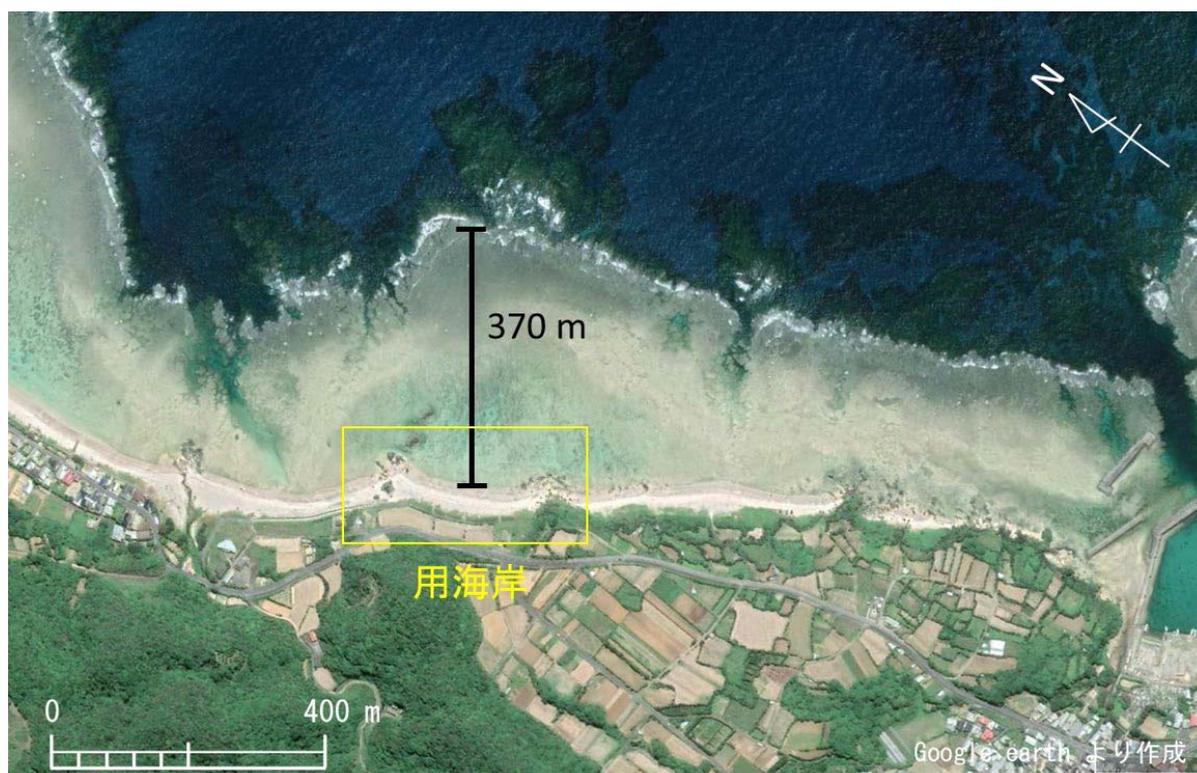
## 用海岸の状況

300メートル以上のサンゴ礁の浅瀬（リーフ）が発達

- 嘉徳海岸は、沖合まで砂で構成された海岸で、波の作用で砂が大きく動き、地形変動を繰り返しています。また、移動する砂も多いのが特徴です。
- 他方、用海岸は、海岸の前面に300メートル以上のサンゴ礁の浅瀬（リーフ）が発達し、ここで波が砕かれます。波の作用が嘉徳海岸よりはるかに小さい上、砂の移動はごく狭い範囲に限られています。
- このように、用海岸は、嘉徳海岸よりも、波による海岸（浜）への作用、変動の幅がはるかに小さいのです。そのため、護岸に波が当たるかどうか、どのような強さの波が当たるかも全く違うのです。
- したがって、用海岸のような状態にはなり得ません。

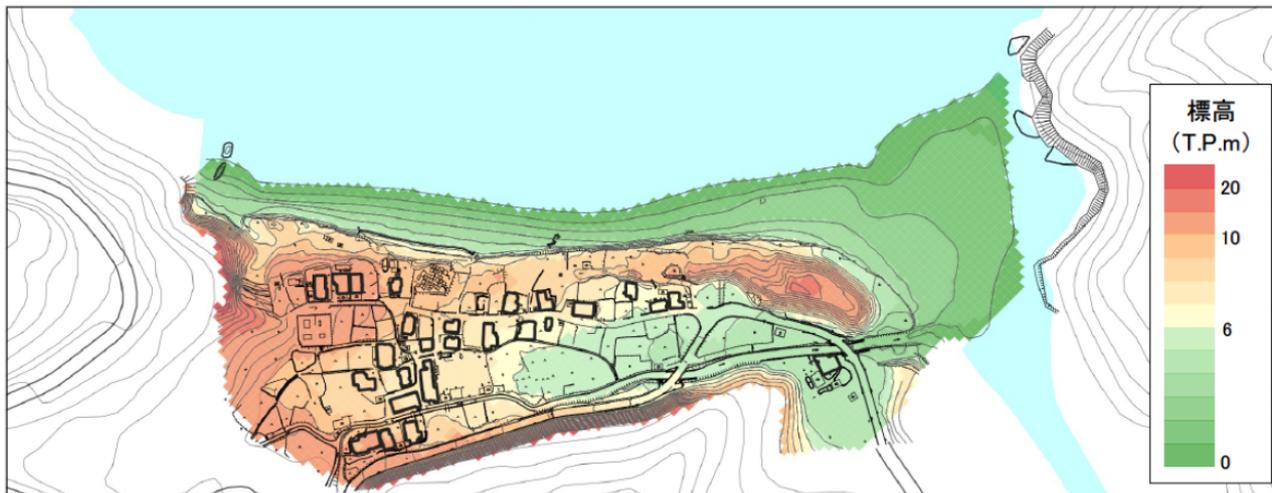
## 嘉徳浜と背後地の標高図

嘉徳集落では、浜よりも背後地の標高のほうが高い  
計画されてきた護岸の高さからすれば、それを超える波には護岸は機能し  
ません。

鹿児島県の正確な地形測量（2015年9月）に基づく標高図

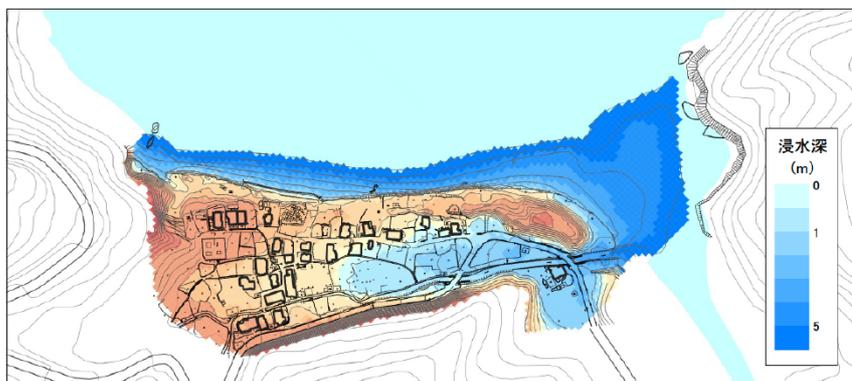
## 津波による 浸水想定と比較 （水位.P.+6.3m のときの浸水深）

正確な地形測量結果に  
基づけば、津波による  
浸水想定は上の浸水図  
のとおりとなります。

県の津波浸水想定は、  
基盤地図情報（10m  
メッシュ）を元にして  
いるため、正しい地形  
を反映せず、誤って  
います。  
これは正確な地形測量  
結果に基づく想定が  
ある今、直ちに見直し  
が必要です。

鹿児島県の正確な地形測量（2015年9月）に基づく浸水図

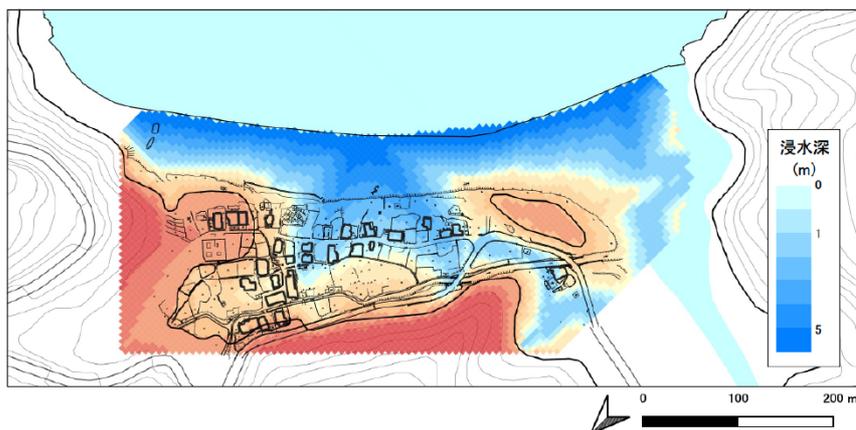
基盤地図情報 10mメッシュに基づく浸水図

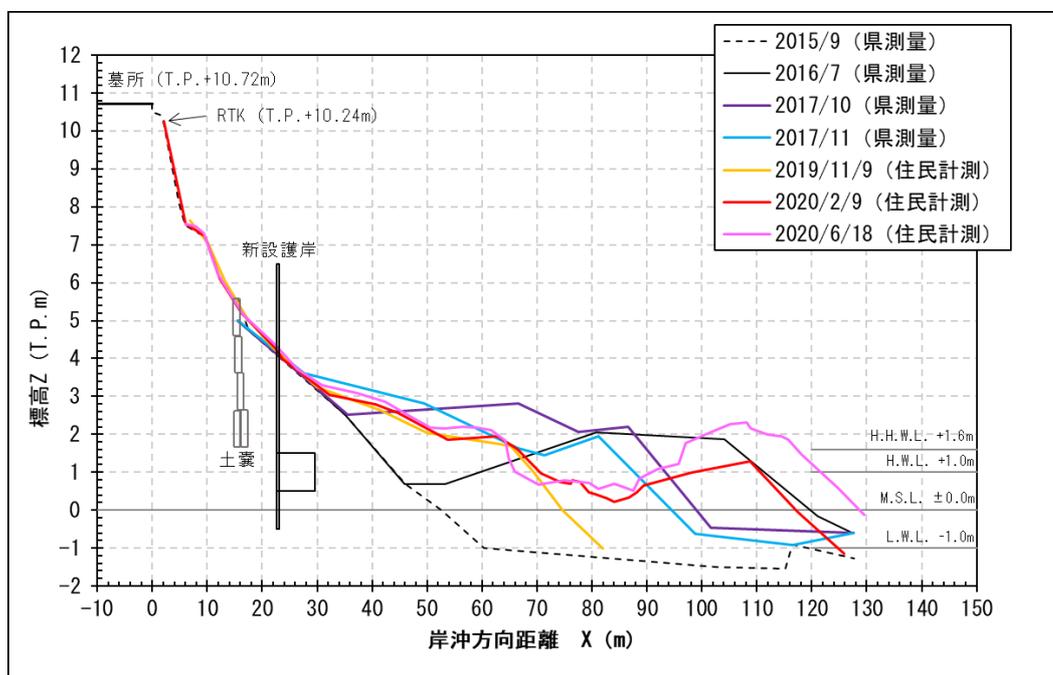
## 墓地前面の海浜断面（2015年9月～2020年6月）

墓地の標高はt.p. (=平均海面) +10.5m、2014年の台風ではt.p. +7.5mまでのアダン林とその前面の地形が影響を受けました。これは墓地より4m低い位置で、その間にある樹木は2014年の台風の影響を受けていません。また、2020年の台風10号時もt.p. +7m程度までの波の遡上がタイムラプス映像による観測で明らかにされました。

- 墓地を挟んで両側の里道周辺は、標高が2～3m低く、土砂移動に対して連続性が十分ではありません。この低い部分に盛り砂をして暴浪時（台風などで強い波が来るとき）の土砂移動の連続性を確保すると、暴浪時の墓地前面の法面保護になります。砂が波に取り込まれると、波の力を弱めるからです。現在の墓地前面の地形そのものが、盛り砂となって集落の方々を守っており、その機能を維持・向上することが重要です。
- また、上記の盛り砂は、砂丘浜堤全体の防潮機能も強化することにつながります。ほかに、前面地形を2014年以前の状態に復旧することや、里道は海岸線に直角でなく斜交させることで、墓地の安心安全をより高めることが可能です。
- 一方、海側に突出した護岸を設置すると、必ず周辺地形を傷つけて、集落の方々の人命財産を危険に晒すこととなります。
- なお、現在墓地の海側の端の部分で生じている亀裂は、2014年の台風によるものではなく、雨水の作用によるものです。きちんとした舗装や排水路設置などによる対策が必要で、護岸の要否と関係がありません。
- 実際には、いまだかつて、墓地に被害はありません。なお、護岸を設置しても、大きな台風が来たときには、護岸の高さを超える波を防ぐことはできません（墓地の標高は護岸よりもはるかに高い、次頁も参照）。

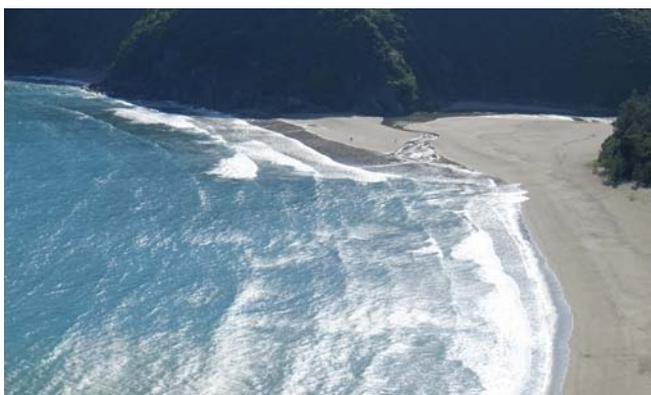
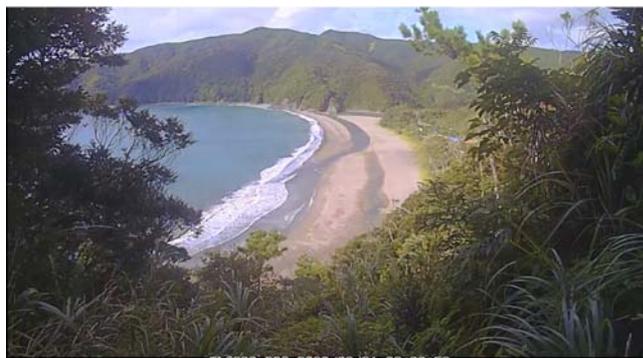
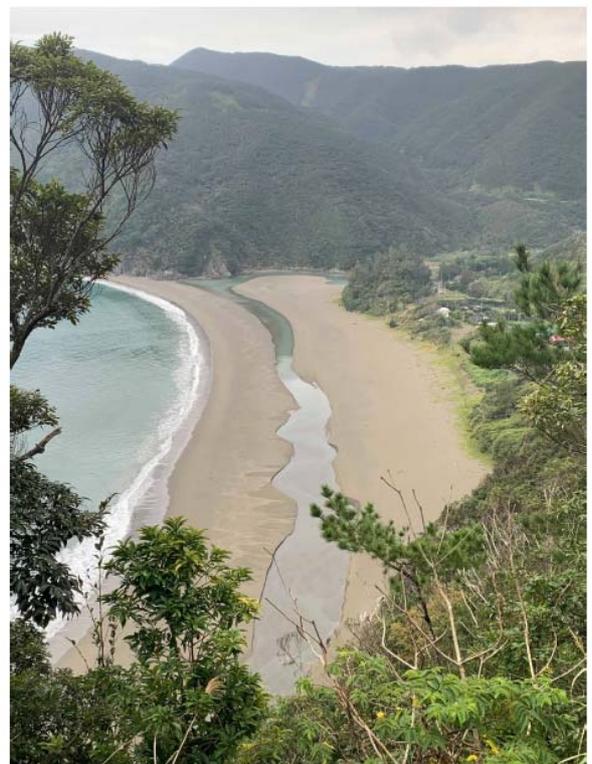
## 嘉徳川の河口の移動

嘉徳川は、砂を運びながら、河口の位置を変えていきます。
